حارة السيباني - بركة الموز

التوثيق وخطة الإدارة

وزارة التراث والثقافة
سلطنة عُمان

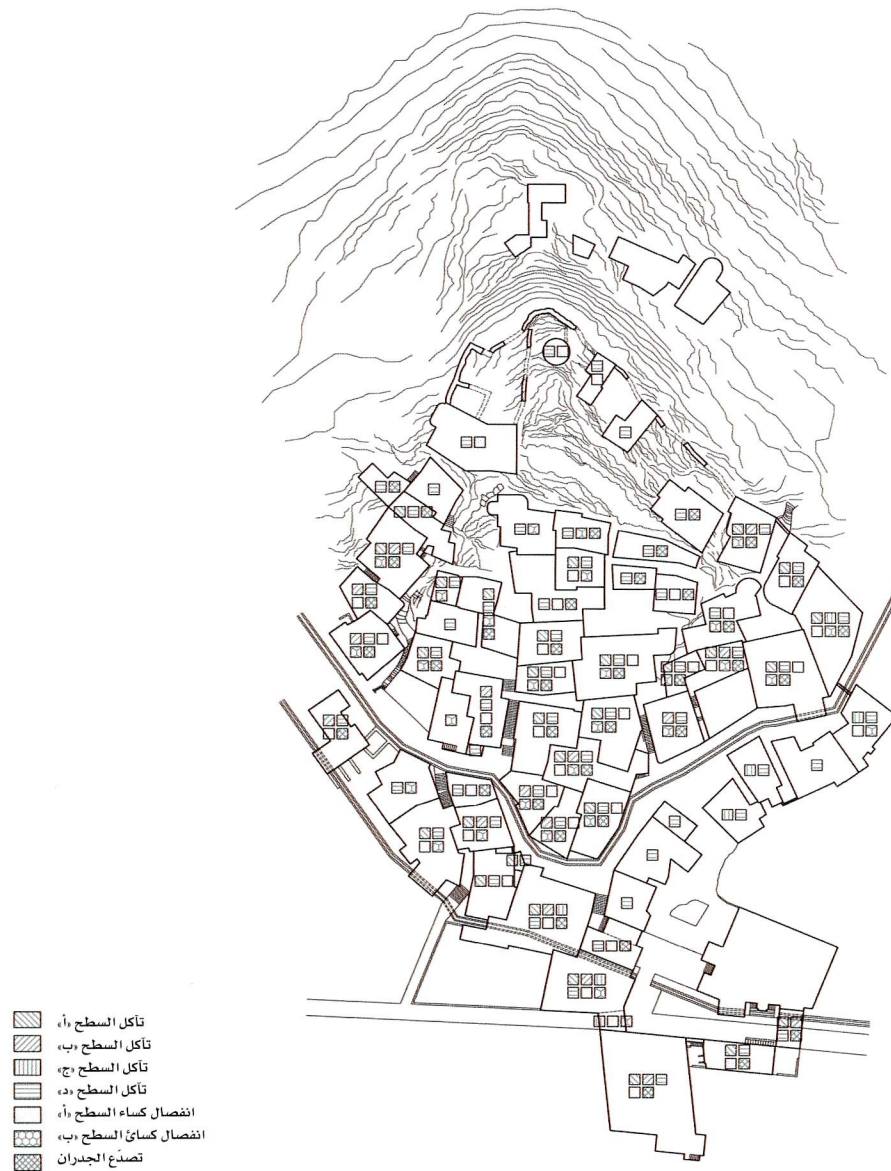
١. حتى يمكن رسم مخطط متكامل لأنواع المشكلات فقد حددت في جميع أماكن وجودها في جميع الأبنية المتضررة بصرف النظر عن حالة حفظها ومدى إمكانية تنفيذ الصيانة و/أو نفعها.
 ٢. جرى الاقتصار على الأبنية التي تبرز فيها المشكلات بوضوح ويمكن تصنيفها بجلاء.
 ٣. من المفترض أن جميع الأبنية الطينية قد مرت بمرحلة ظهرت فيها مشكلة من المشكلات، دون أن يوجد بالضرورة دليل واضح عليها في الوقت الحالي.
 ٤. تظهر النظرة الفاحصة للجدران الخارجية ما يلي:
- أ - تآكل السطح "أ" (بسبب تسرب الماء من رأس الجدار أو من السقف):

الشكل ١٠-٢: تحليل أنواع المشكلات في حارة السياباني.

- متاريس الجدران التي تعلو أفاريز التصريف (course drips) متضررة بشدة، لكن الجدران من تحتها في حالة أفضل.
- متاريس الجدران التي ما تزال مغطاة (مثلاً: عندما كُسيت رؤوس الجدران بالإسمنت) تُظهر قدراً أقل وأصغر من الشقوق المسننة.

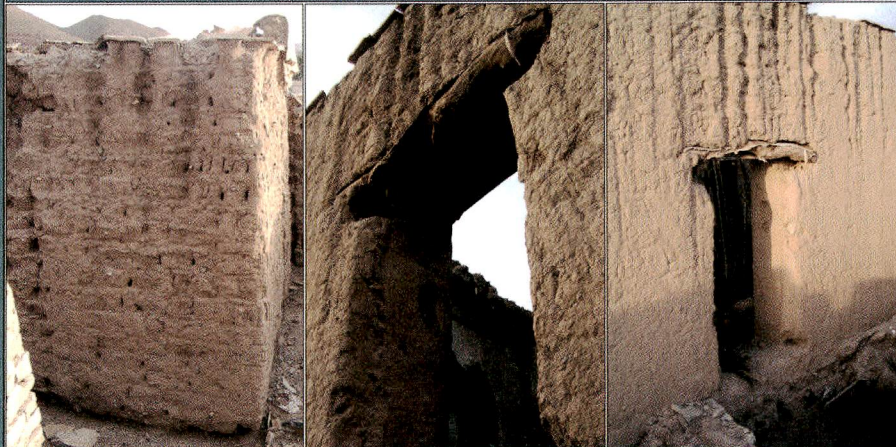
صور للأجزاء المتضررة

المشكلات والصيانة

مشكلات غير إنشائية - التآكل السطحي "أ"

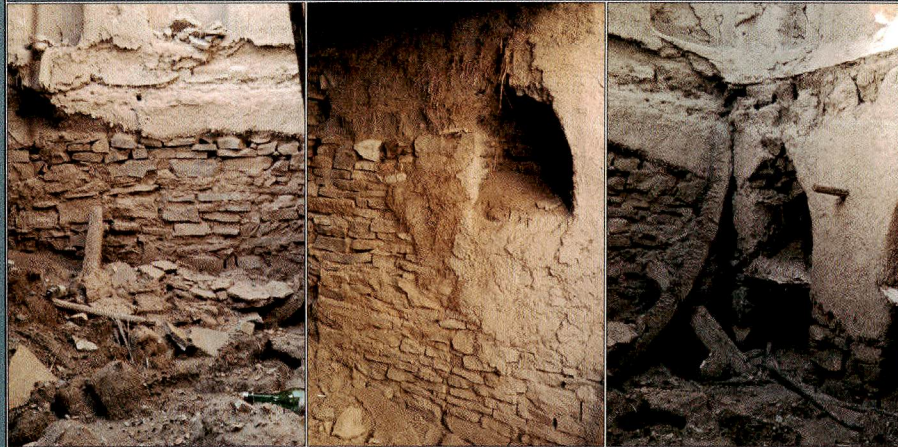
صور للأجزاء المتضررة

المشكلات والصيانة

مشكلات غير إنشائية - انفصال كساء السطح "ب"
